MUNICIPALIDAD PROVINCIAL DE HUARI*“Unidos Para Trabajar Por El Gran Cambio”***GERENCIA DE DESARROLLO URBANO****Y RURAL**

**ESTUDIO TÉCNICO:****“MANTENIMIENTO DE PAVIMENTO RIGIDO DEL Jr. PEDRO VILLON Cdra. 02”*****MODALIDAD DE EJECUCION: ADMINISTRACION DIRECTA******TIEMPO DE EJECUCION: 30 días calendario******MONTO: S/. 77,538.41******UBICACIÓN:***

“MANTENIMIENTO DE PAVIMENTO RIGIDO DEL Jr. PEDRO VILLON CUADRA 02”

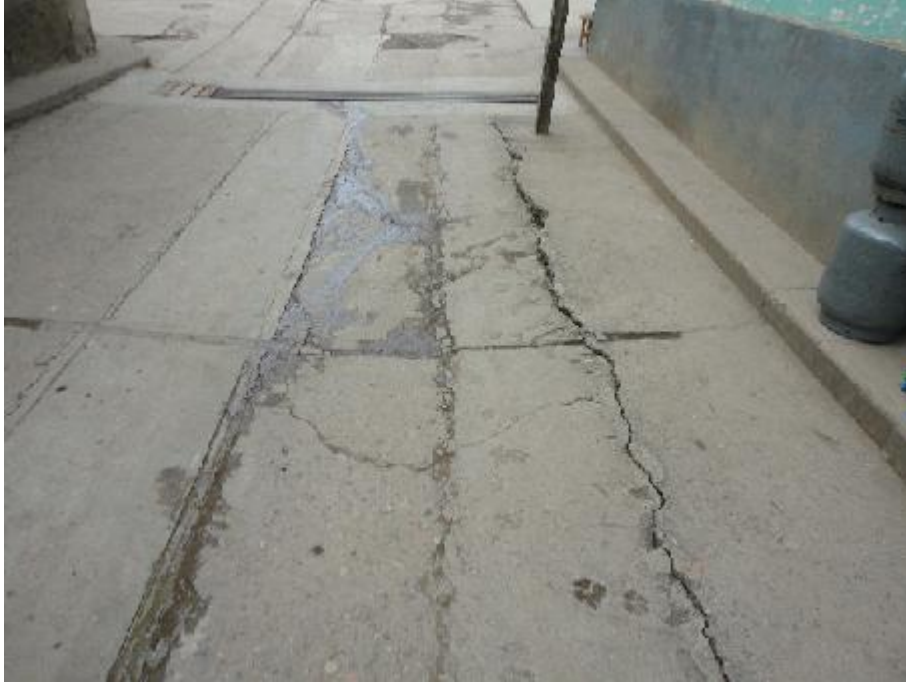
La actual Infraestructura del Pavimento del Jirón Pedro Villon cuadra 02 se encuentra afectada debido a fracturas y las fuertes precipitaciones pluviales, que generan saturación en la base y por el consiguiente paso de las cargas de los vehículos se ha presentado fracturas y destrucción del Pavimento Rígido.

FOTO 01: Vista del Pavimento Rígido fracturado del Jr. Pedro Villon Cuadra 02, que genera filtraciones que pueden perjudicar a las viviendas aledañas edificadas de material recuperable.

- La demolición manual de 403.50 metros cuadrados de pavimento de concreto dañado.
- El corte manual de una capa de 0.20 metros dentro de la cual se encontrara material saturado.
- La eliminación del desmonte proveniente de las demoliciones y corte efectuados.
- El reemplazo de la tubería de agua fría y de desagüe afectadas.
- El relleno con material de afirmado de una capa de 0.20 metros sobre la cual se colocara el pavimento rígido.
- La colocación de una losa de concreto de 0.20 metros de espesor de resistencia de 210 Kg/cm².

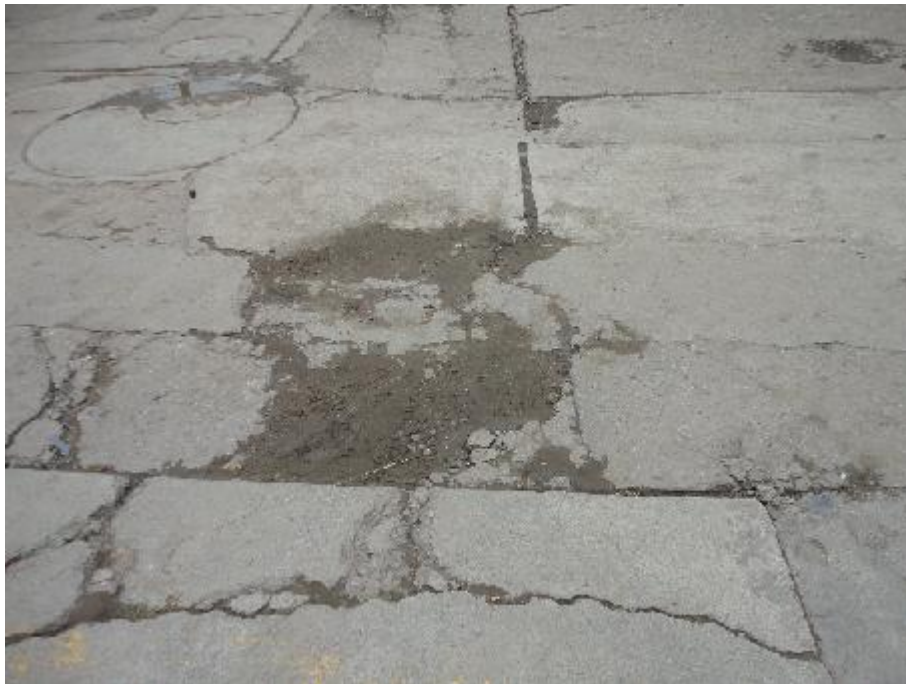
FOTO 02: La toma nos muestra fisuras múltiples en el pavimento, lo con las constantes precipitaciones pluviales puede ocasionar asentamientos que pueden ocasionar accidentes de tránsito.

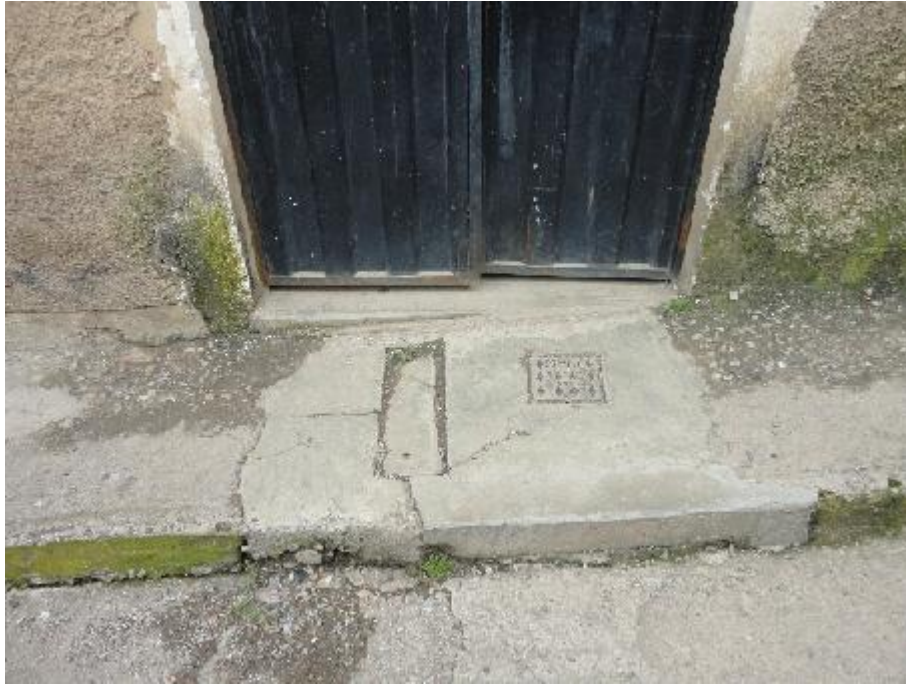
FOTO 03: En la toma se muestra las conexiones domiciliarias y veredas totalmente deterioradas.

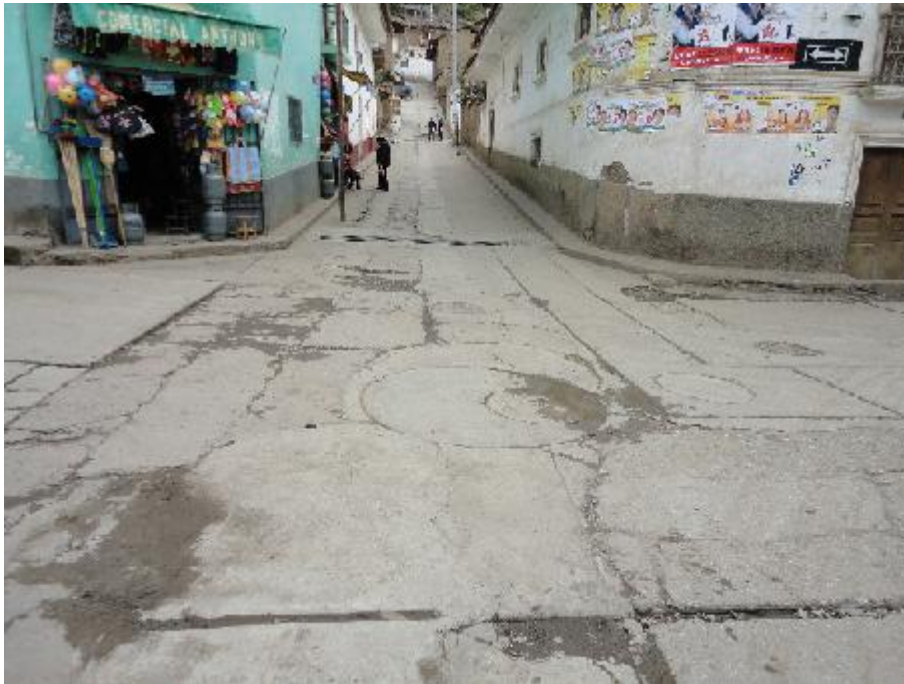
FOTO 04: Se muestra el área de trabajo y parte del pavimento rígido a reponer, se muestra además al lado izquierdo por donde cruza la tubería pvc de diámetro de 3".
