MUNICIPALIDAD PROVINCIAL DE HUARI
"Unidos Para Trabajar Por El Gran Cambio"
**GERENCIA DE DESARROLLO URBANO
Y RURAL**

ESTUDIO TÉCNICO:

"MANTENIMIENTO DE PAVIMENTO RIGIDO DEL Jr. RAMON CATILLA Cdra. 05"

FEBRERO 2011

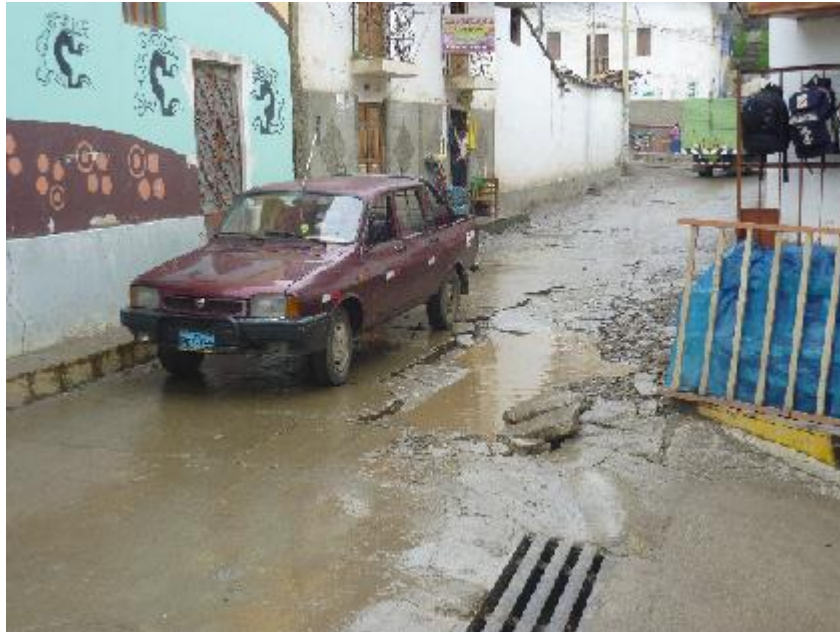
FOTO 01: Vista del Pavimento Rígido fracturado del Jr. Ramón Castilla Cuadra 05, que genera filtraciones que pueden perjudicar a las viviendas aledañas edificadas de material recuperable.

- La demolición manual y con apoyo de maquinaria de 284.48 metros cuadrados de pavimento de concreto dañado.
- El corte manual de una capa de 0.10 metros dentro de la cual se encontrara material saturado.
- La eliminación del desmonte proveniente de las demoliciones y corte efectuados.
- El reemplazo de la tubería de agua fría y de desagüe afectadas.
- El relleno con material de afirmado de una capa de 0.10 metros sobre la cual se colocara el pavimento rígido.
- La colocación de una losa de concreto de 0.20 metros de espesor de resistencia de 210 Kg/cm².

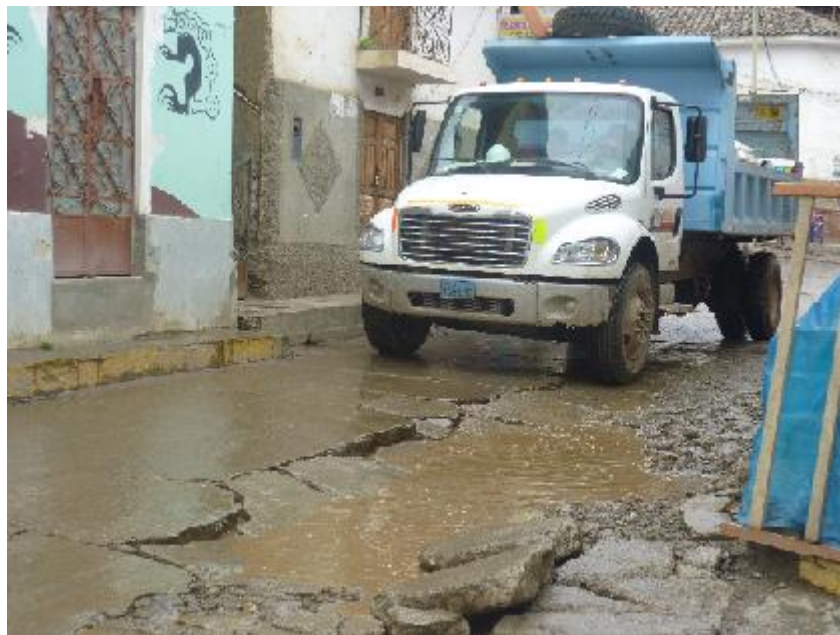
FOTO 02: Vista del Pavimento Rígido fracturado que puede generar accidentes vehiculares por el fuerte asentamiento debido al paso de tránsito pesado.

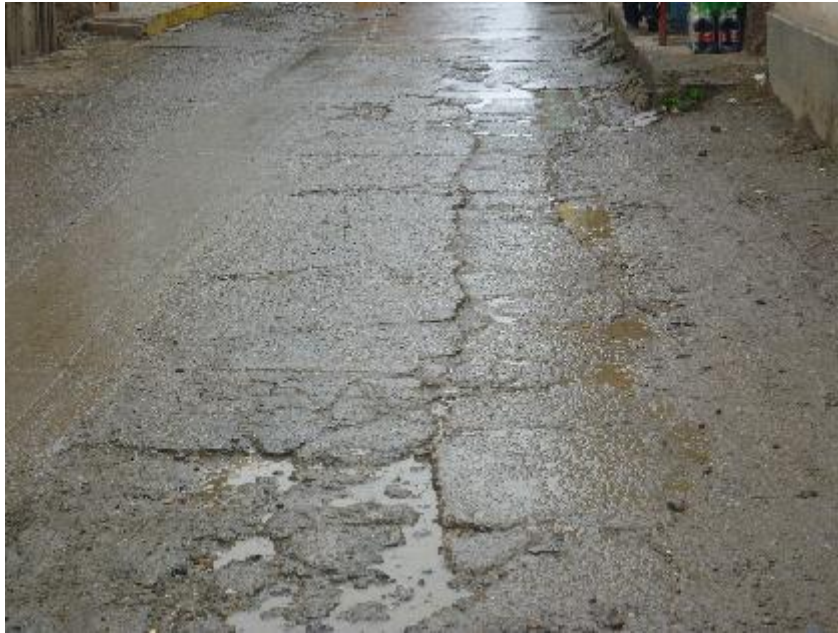
FOTO 03: Vista cercana en donde se aprecia las fisuras múltiples del pavimento rígido debido al paso del tiempo y constante tránsito vehicular así como presencia de precipitaciones pluviales.
