MUNICIPALIDAD PROVINCIAL DE HUARI

ESTUDIO TÉCNICO:

“MANTENIMIENTO DE PAVIMENTO RIGIDO DEL Jr. SAN MARTIN Cdra. 01”

JULIO 2011

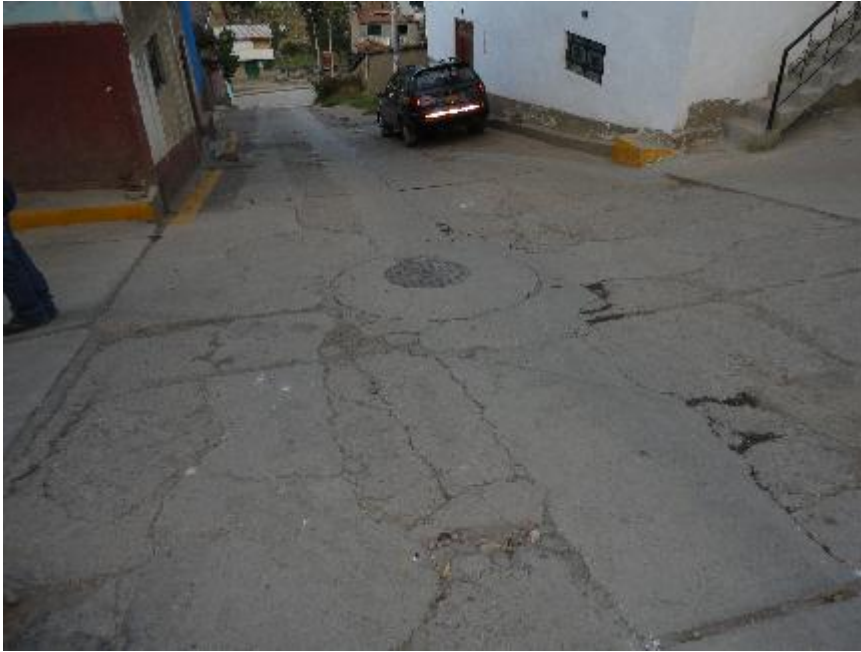
FOTO 01: Vista del Pavimento Rígido fracturado del Jr. San Martín Cuadra 01, que genera filtraciones que pueden perjudicar a las viviendas aledañas edificadas de material recuperable.

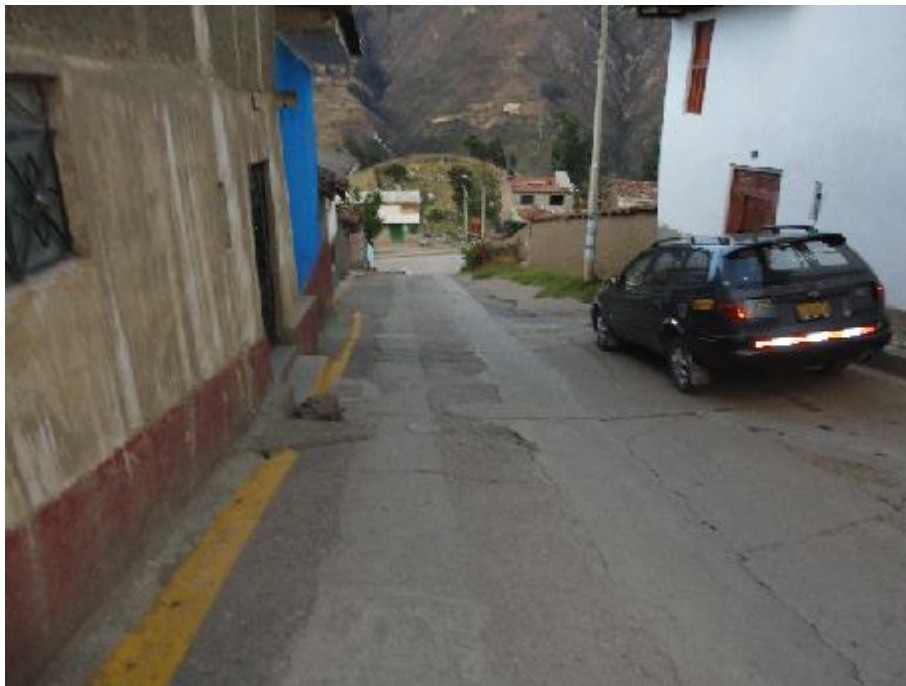
FOTO 02: La toma nos muestra fisuras múltiples en el pavimento, lo con las constantes precipitaciones pluviales puede ocasionar asentamientos que pueden ocasionar accidentes de tránsito.

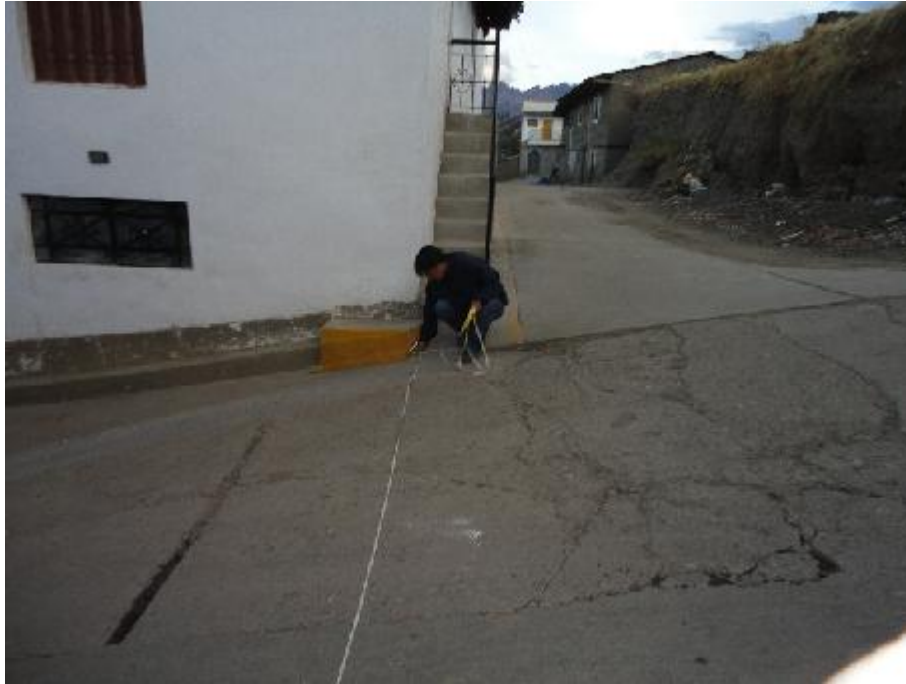
FOTO 03: En la toma se muestra el cruce del Jr. San Martín con el Jr. Túpac Amaru totalmente fracturado.

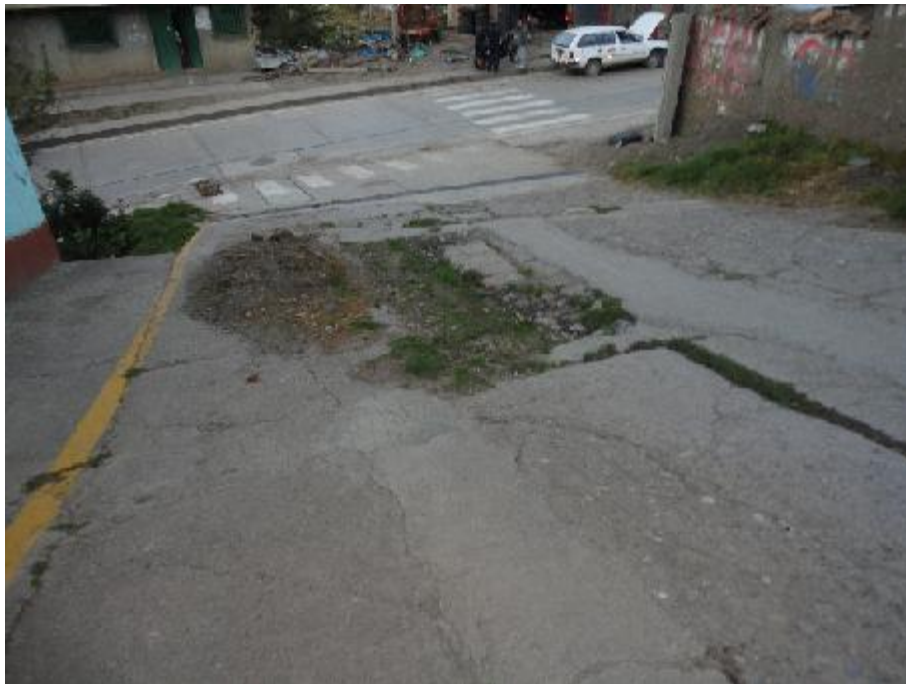
FOTO 04: Se muestra el área de trabajo y parte del pavimento rígido a reponer el cual se encuentra totalmente fracturado, se muestra además al lado izquierdo por donde cruza la tubería pvc de diámetro de 2”.
