GERENCIA DE DESARROLLO URBANO Y RURAL

ESTUDIO TÉCNICO:

***“MANTENIMIENTO POR EMERGENCIA DEL TRAMO: HUARI
– TASHTA DEL KM 109+540 – KM 134+200”***

JUNIO 2011

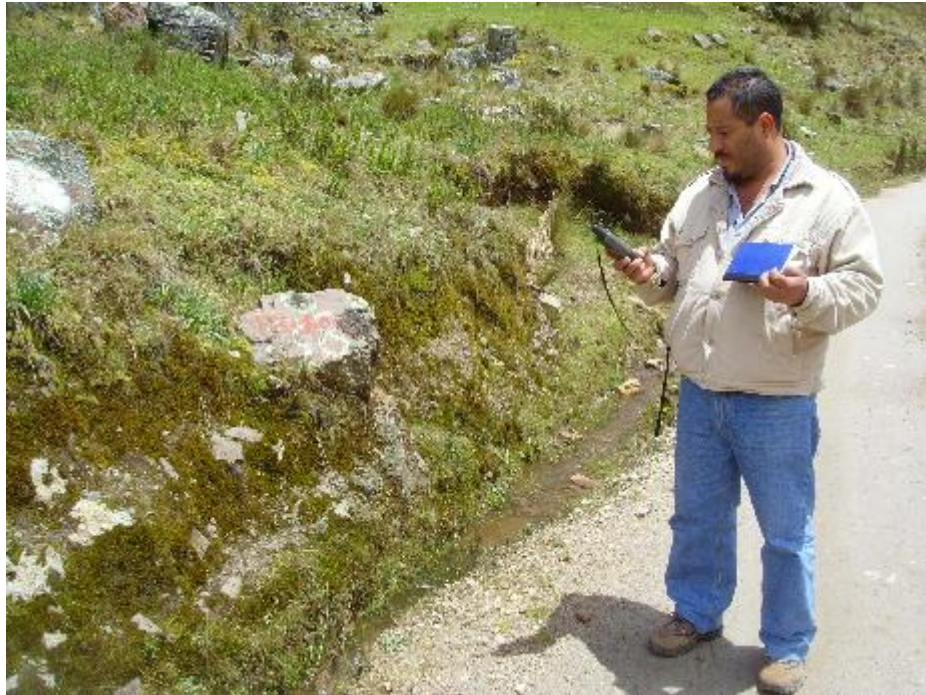
Foto N°01.-Se muestra parte del levantamiento Topográfico de la Carretera a la altura de Tashta KM 134+200 donde se aprecia la falta de limpieza de Cunetas.

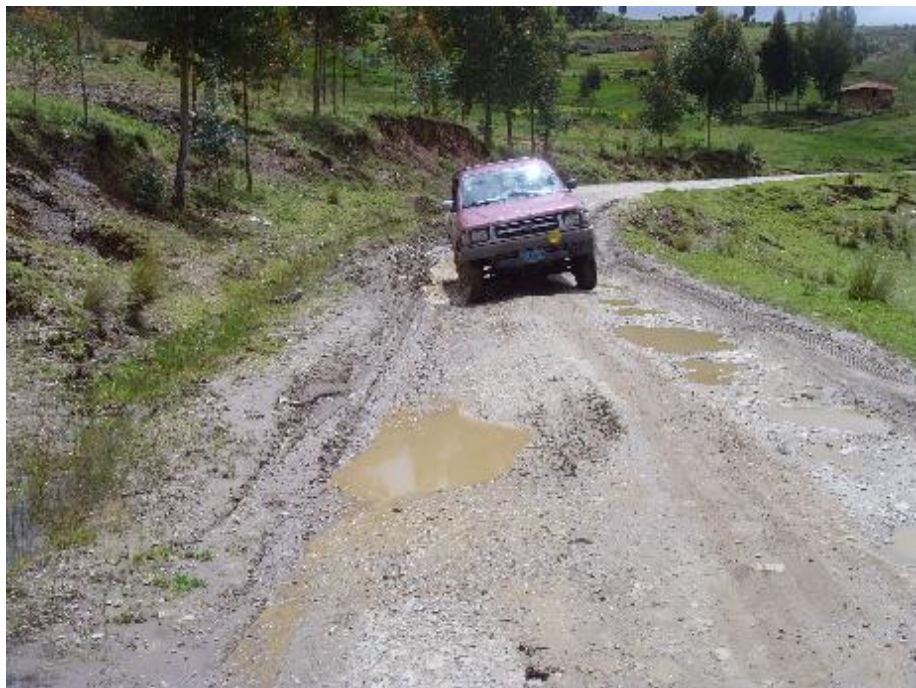
Foto N°02.-Se muestra la plataforma de la vía completamente erosionada por las constantes precipitaciones atmosféricas y la falta de un mantenimiento adecuado.

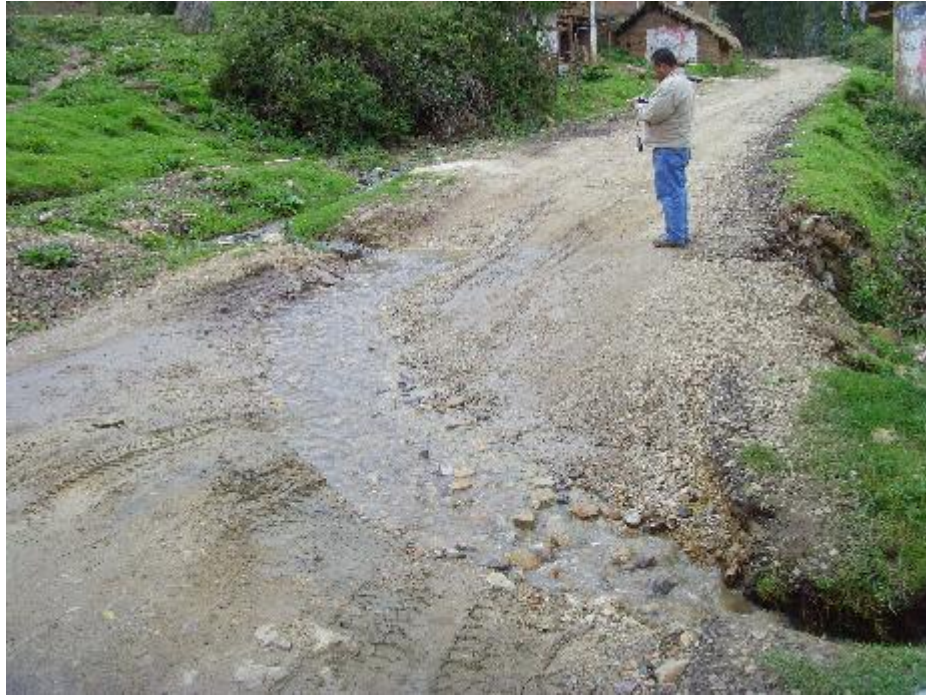
Foto N°03.-Se muestra la presencia de fluidos, que deterioran la Vía por falta de limpieza de Obras de Arte a la entrada del CP de Huampanan.

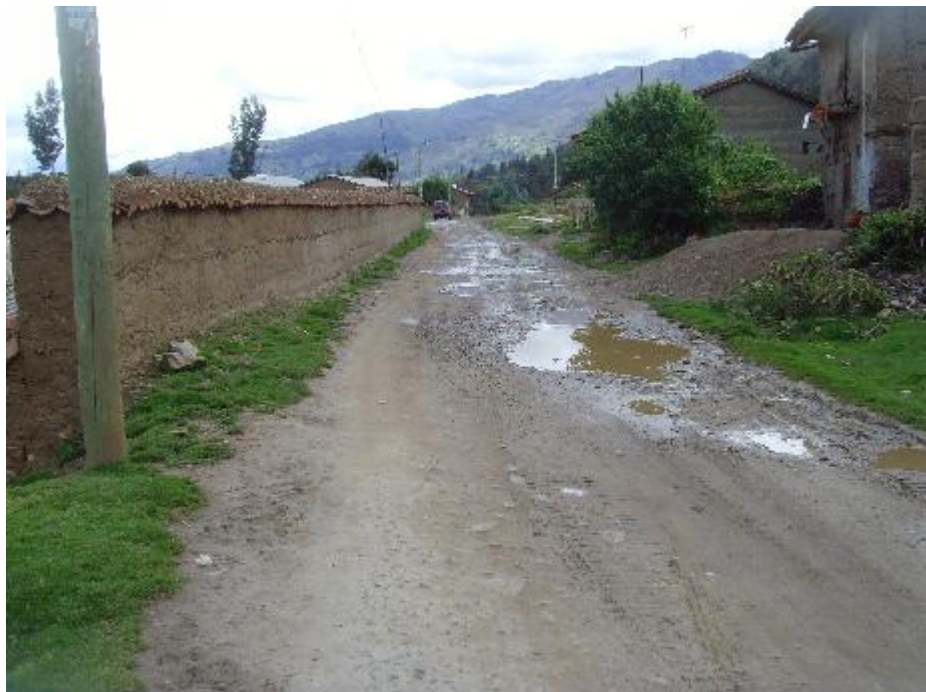
Foto N°04.-Se muestra la Vía completamente deteriorada por falta de un mantenimiento adecuado y una reposición de Base Granular a la altura de la Plaza de armas de Huamantanga.
